VORGEHENSWEISE FÜR EINE GANZHEITLICHE SANIERUNGSPLANUNG

Dipl.-Ing.(FH) Stefan Wagner

23.02.2010

ÜBERPRÜFUNG und SANIERUNG von GRUNDSTÜCKSENTWÄSSERUNGEN

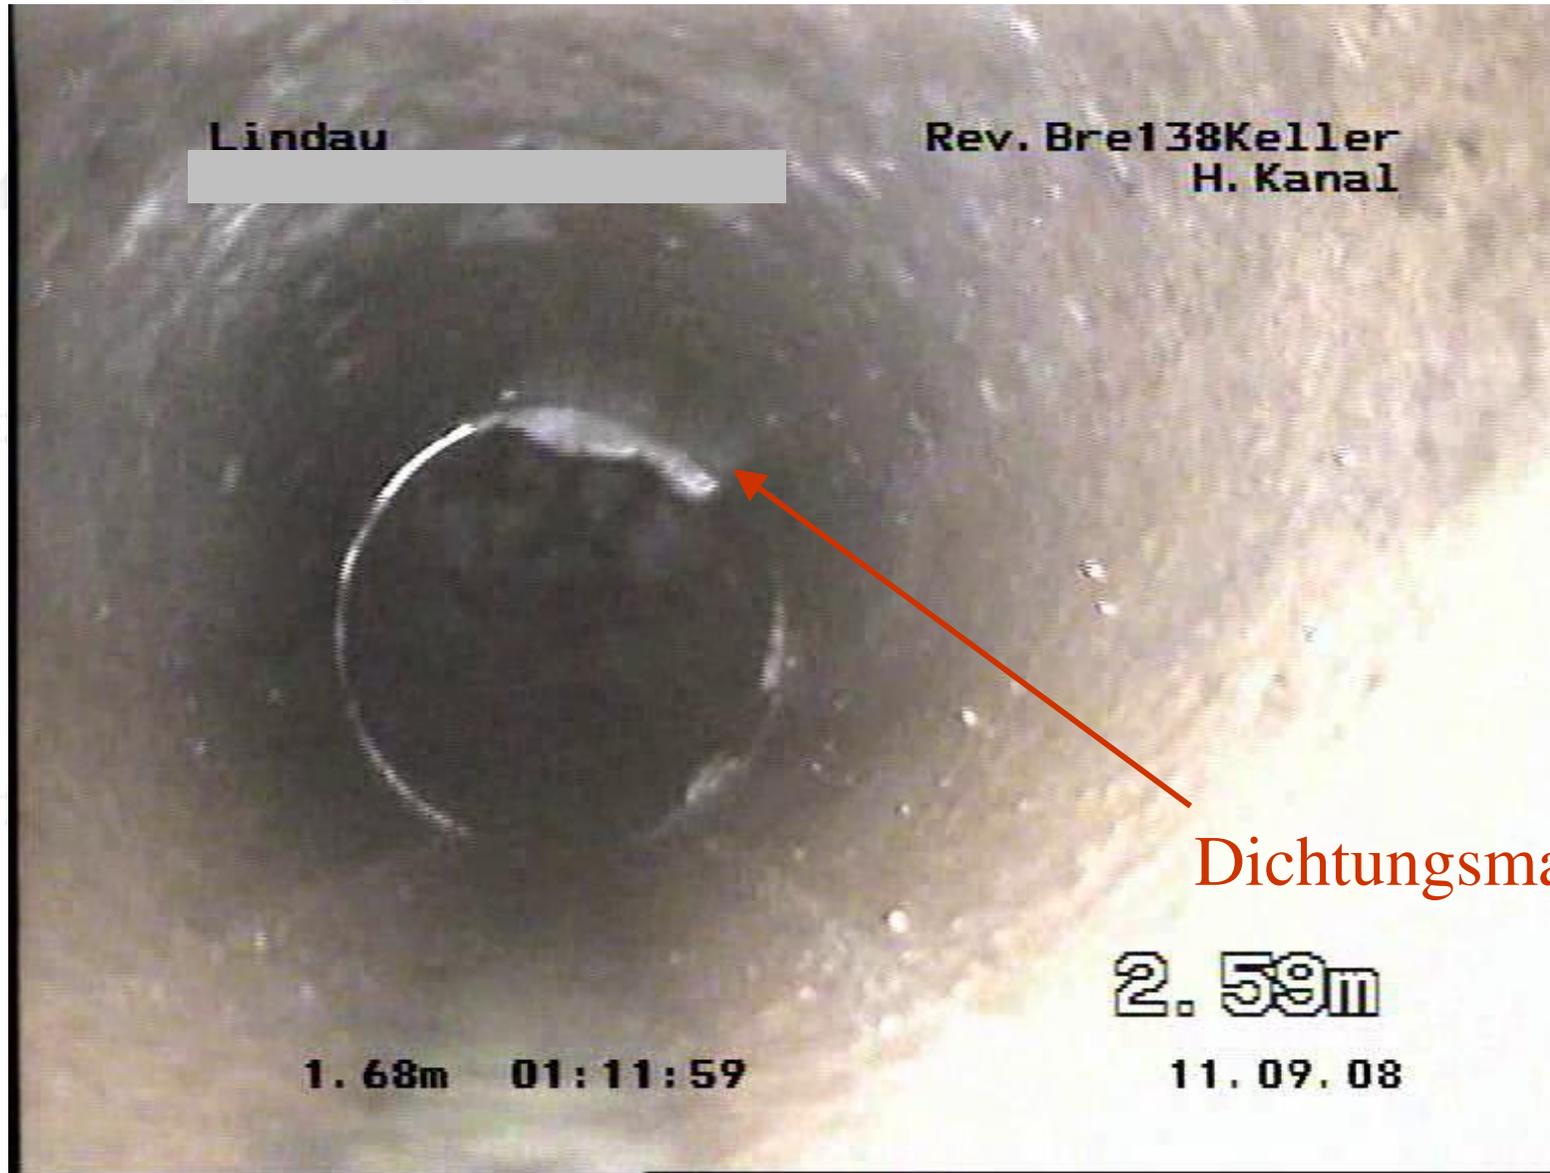
Dichtungsmasse

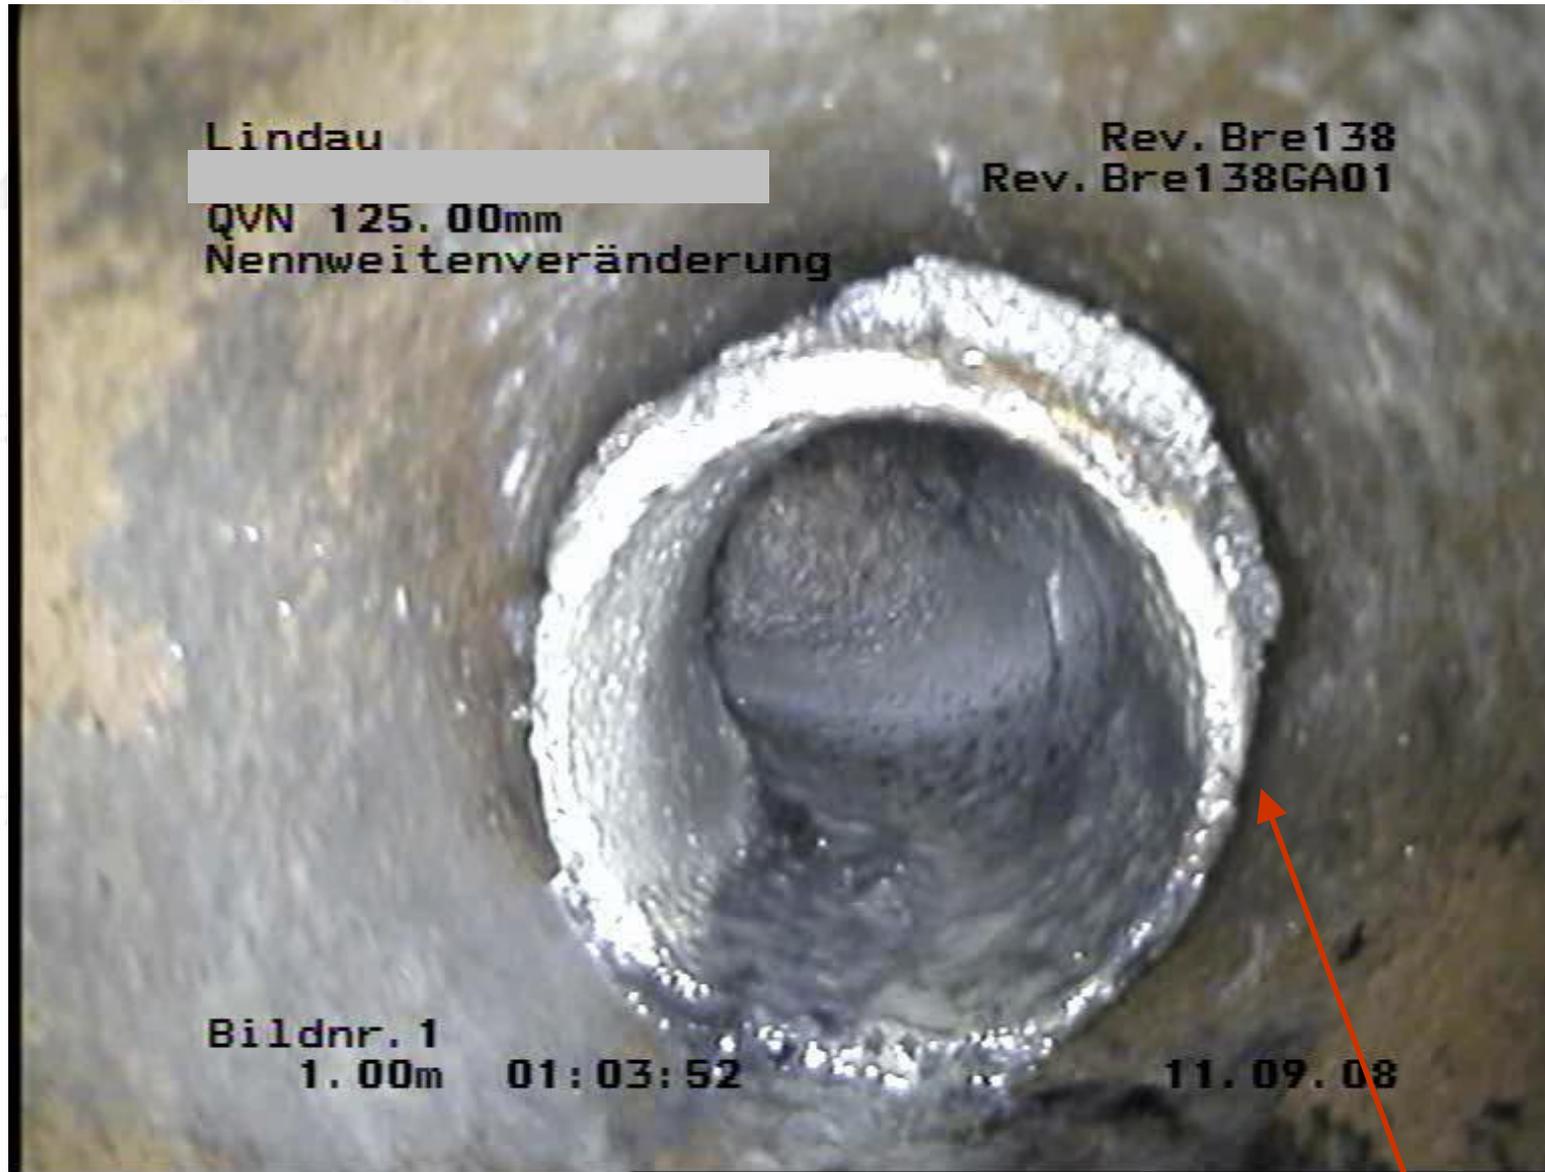
Nicht fachgerechter Rohrübergang

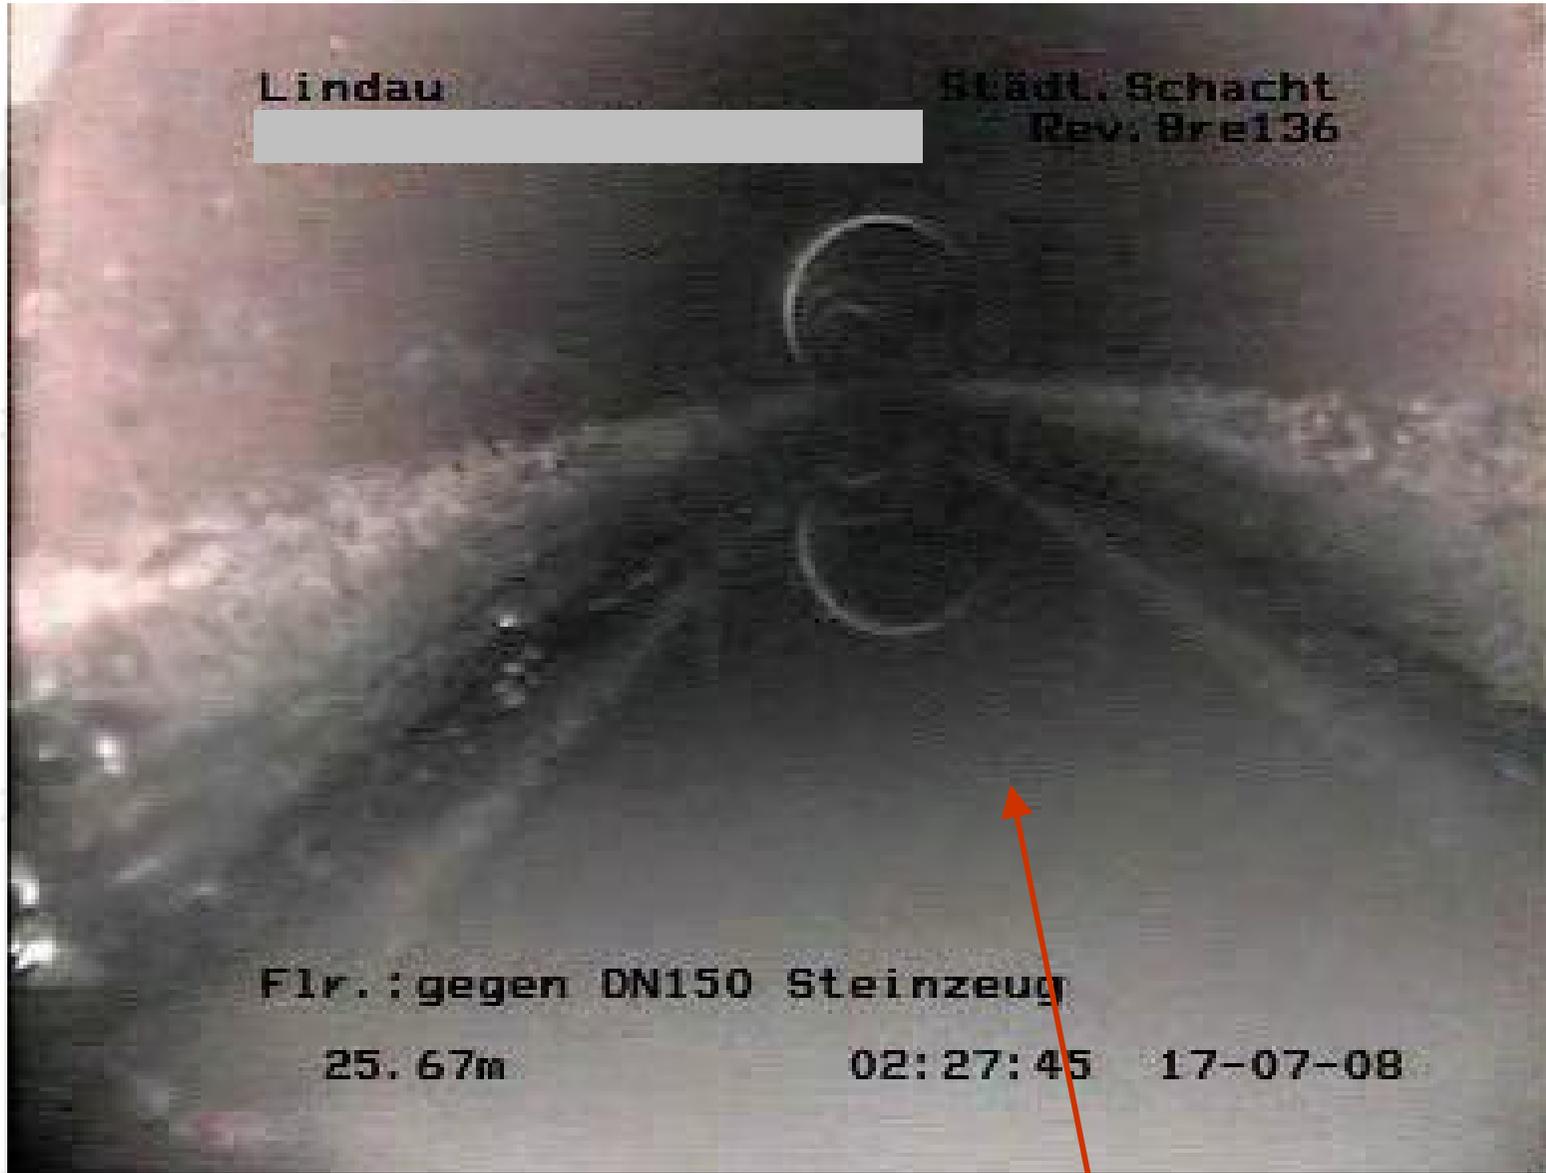
Ausbiegung

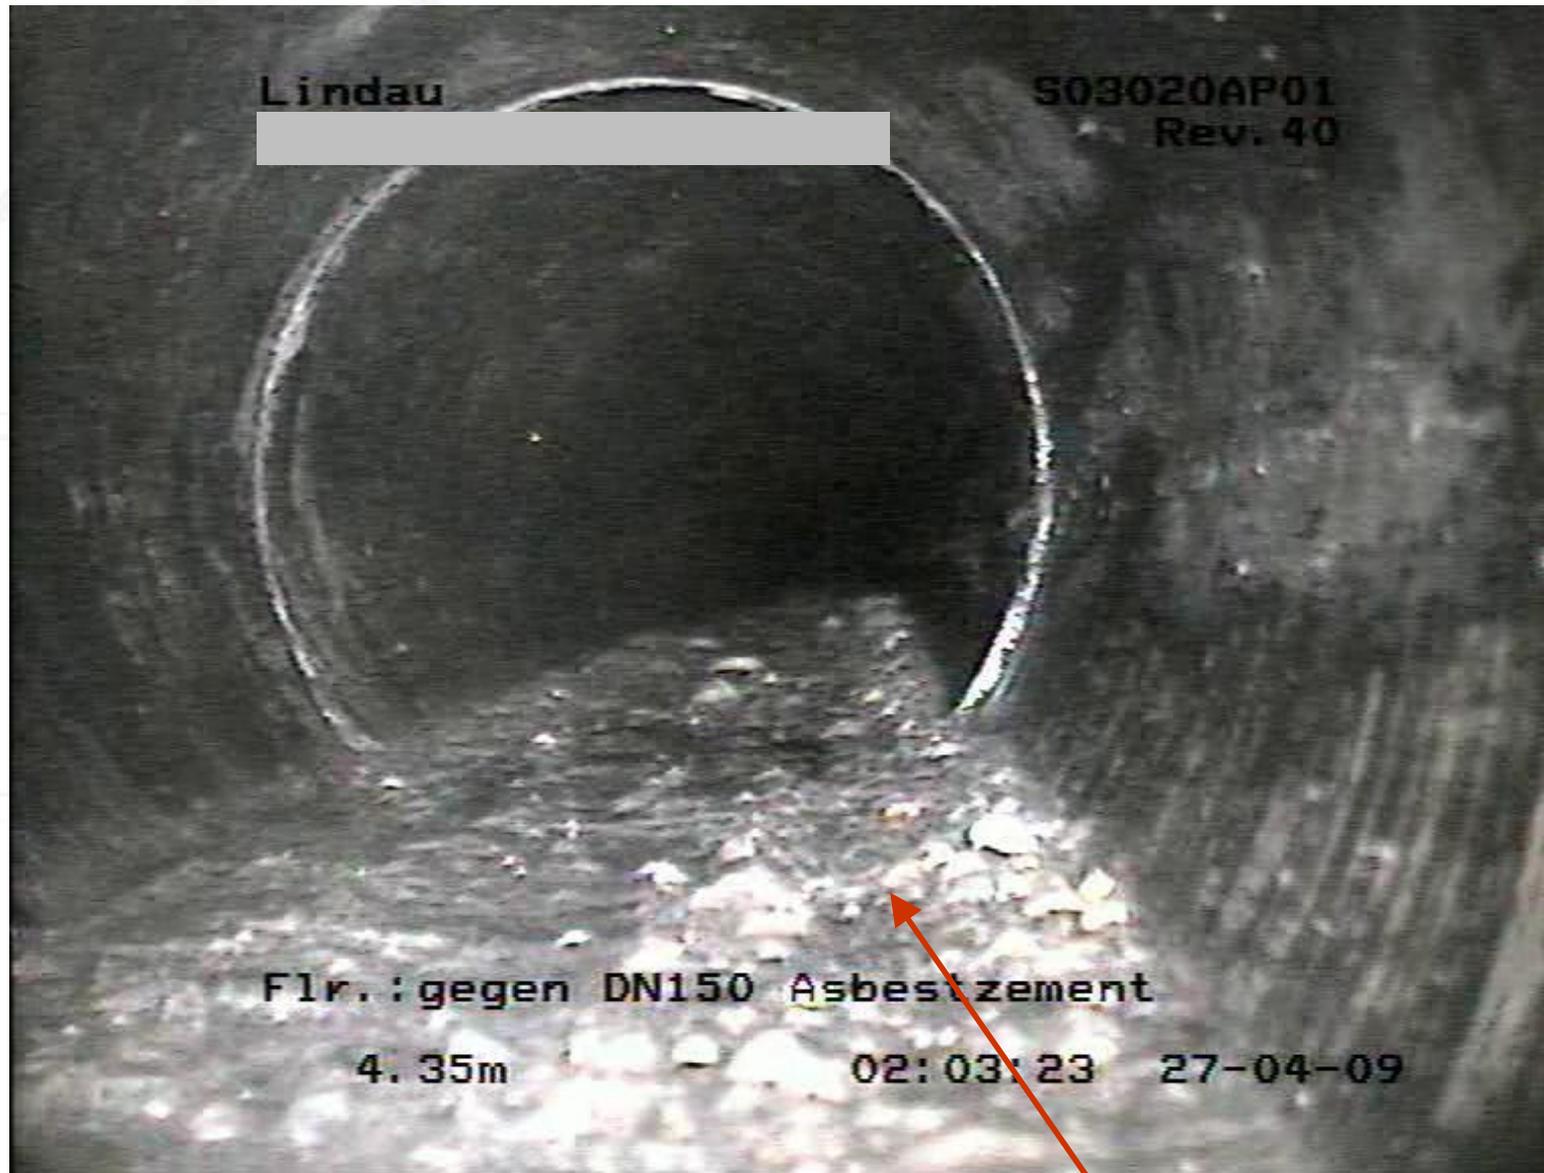
Verfestigte Ablagerungen

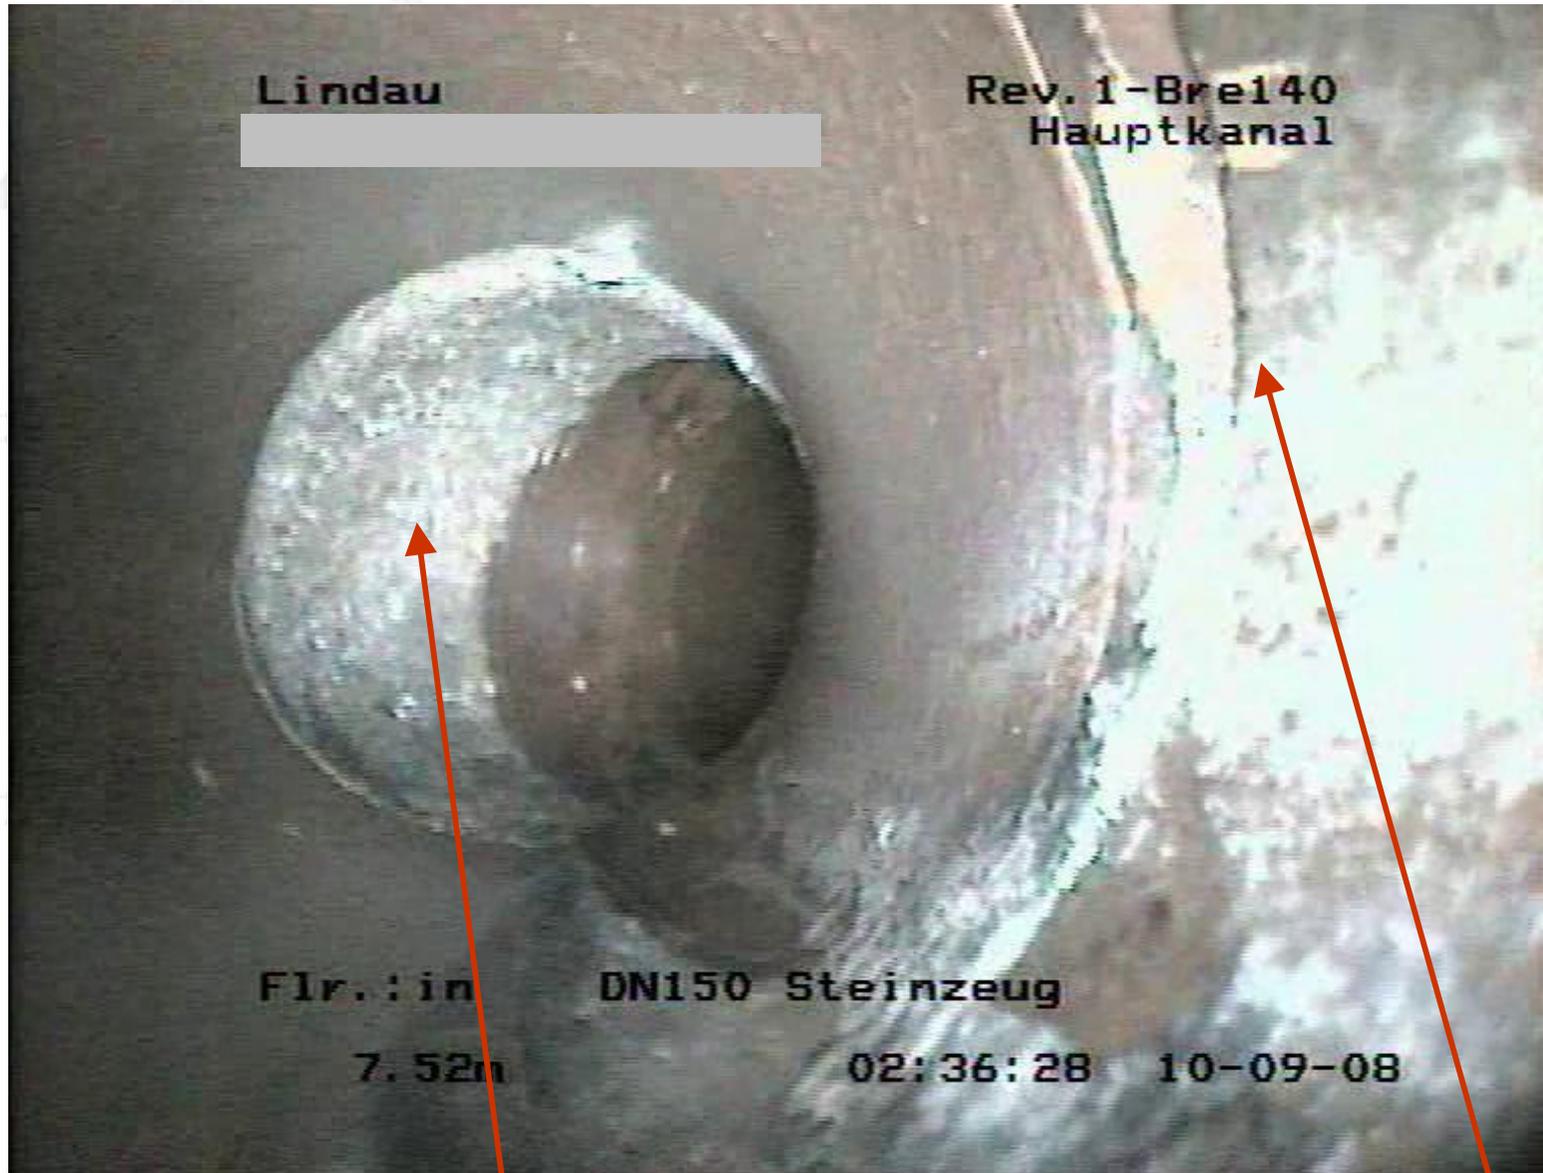
Nicht fachgerechte Reparaturstelle

Muffenversatz

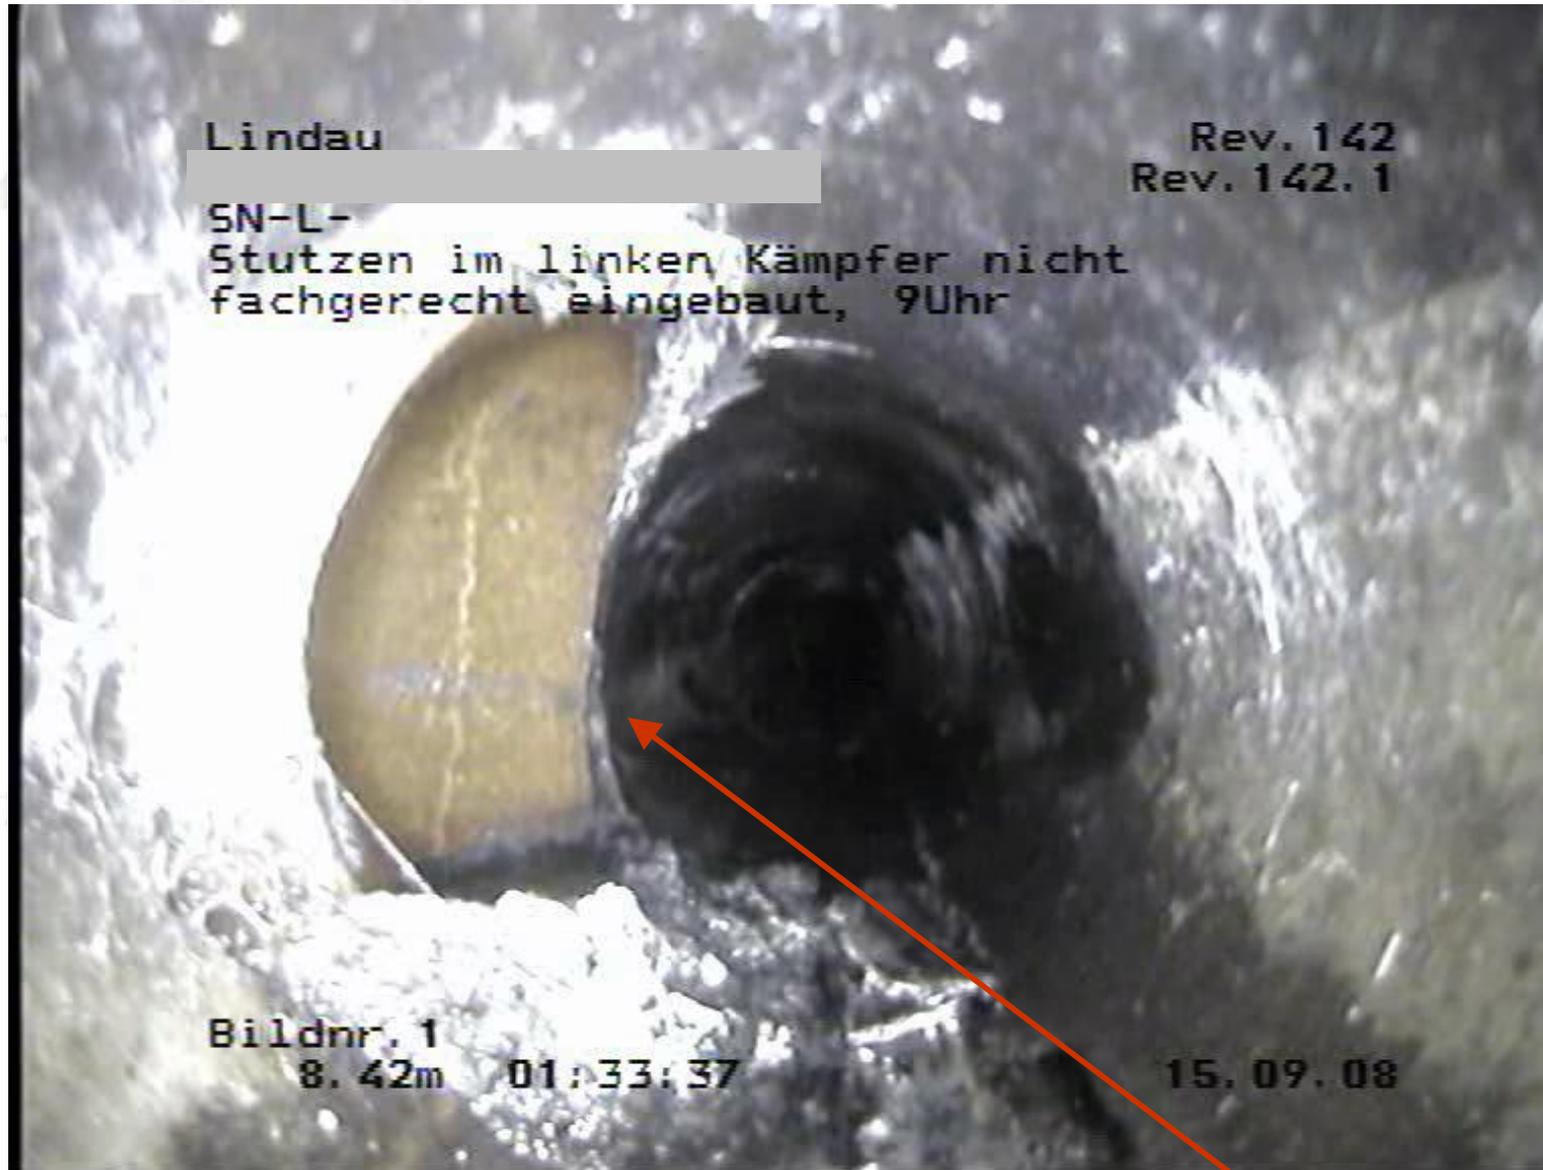
Nicht fachgerechter Seitenzulauf

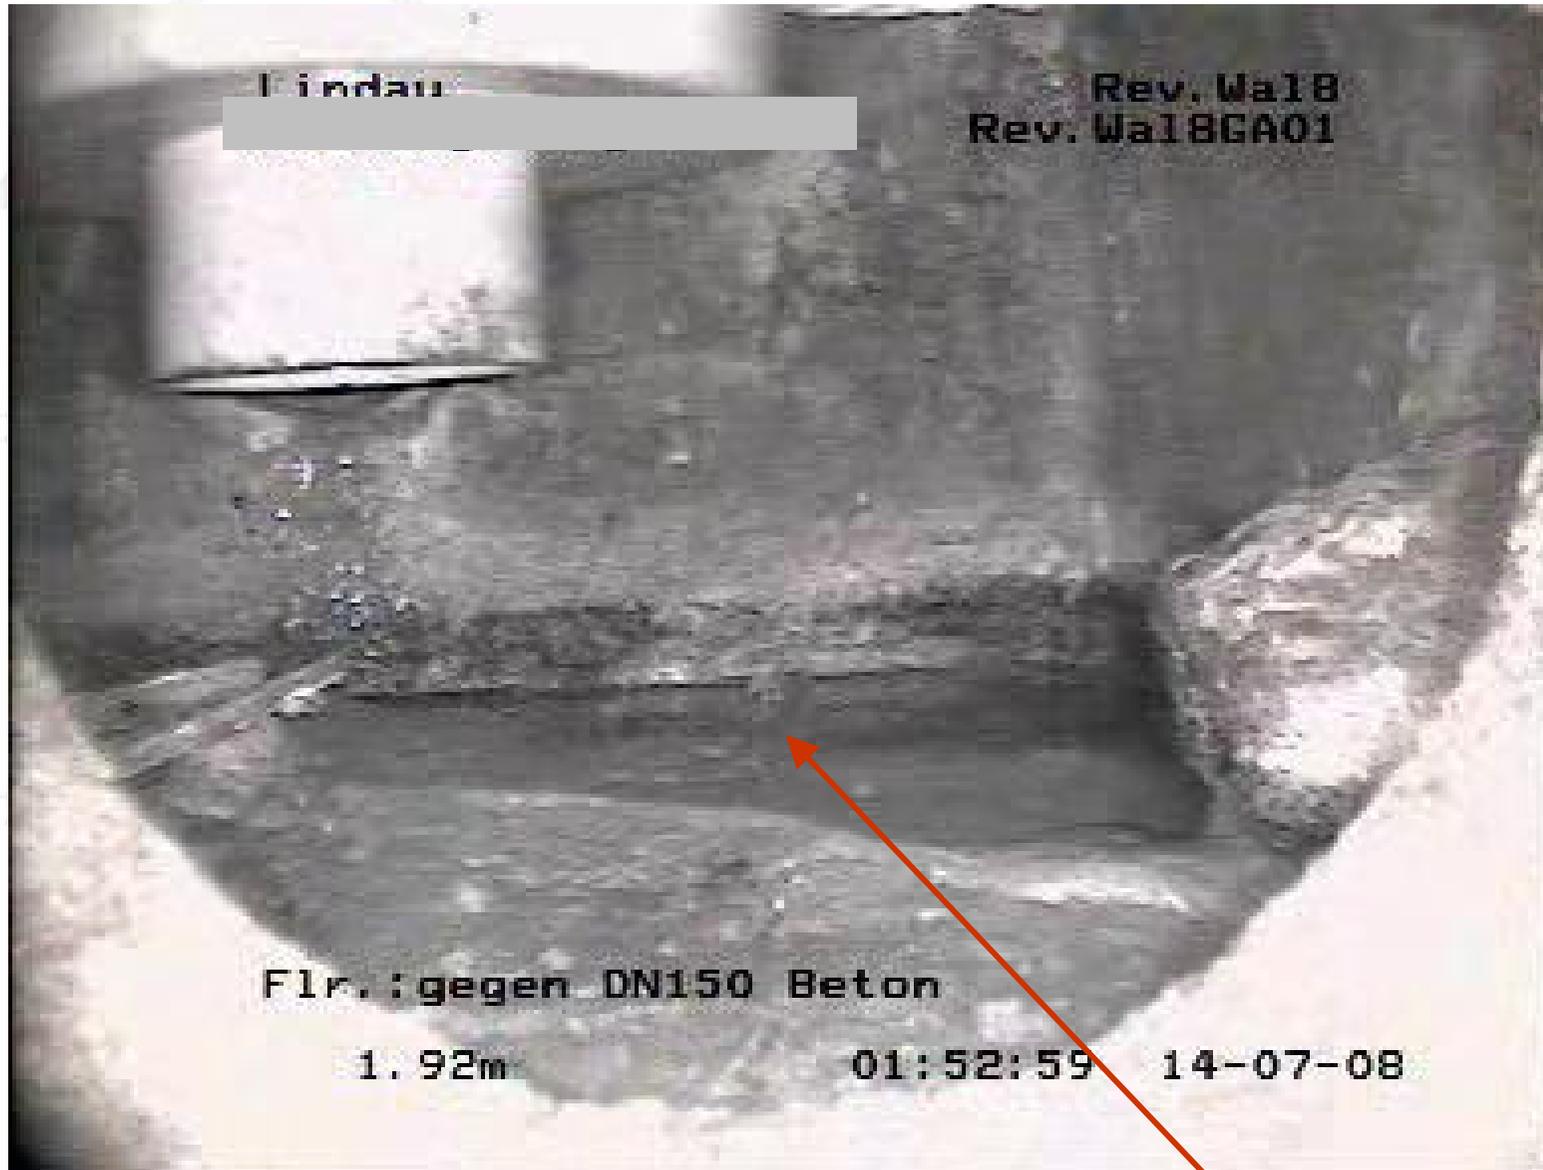
Fehlender Schachtboden

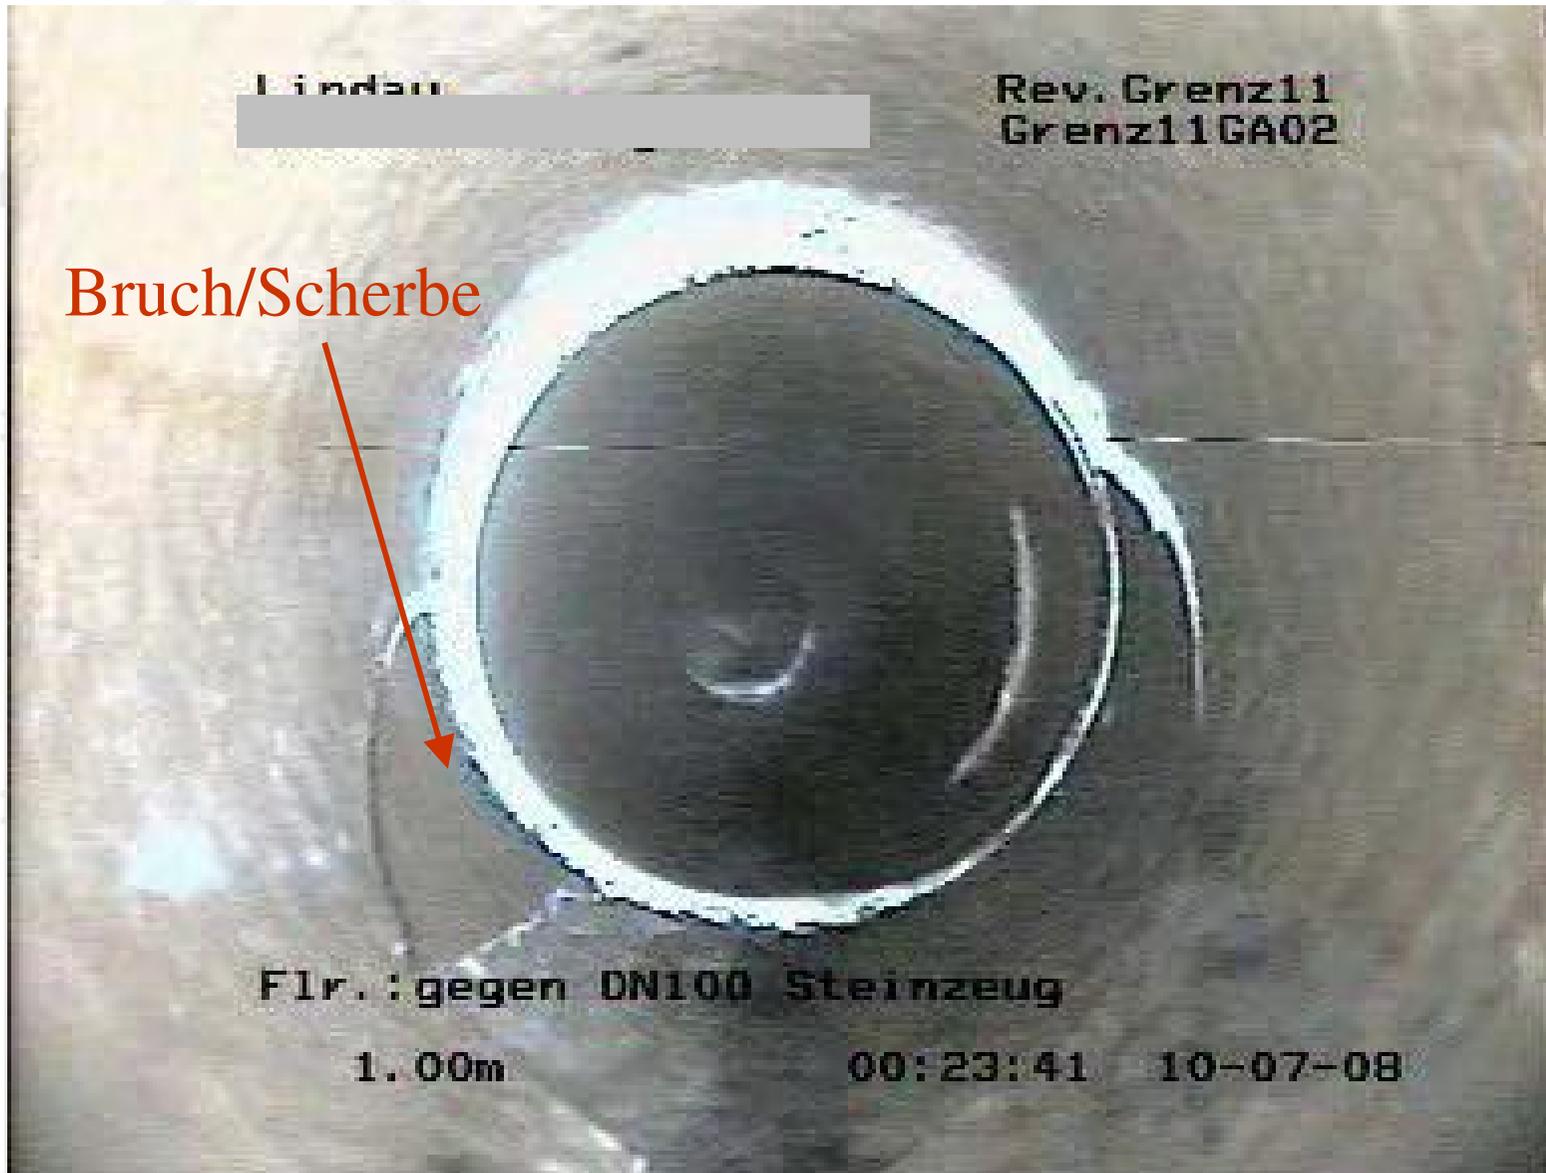
Bruch/Scherbe

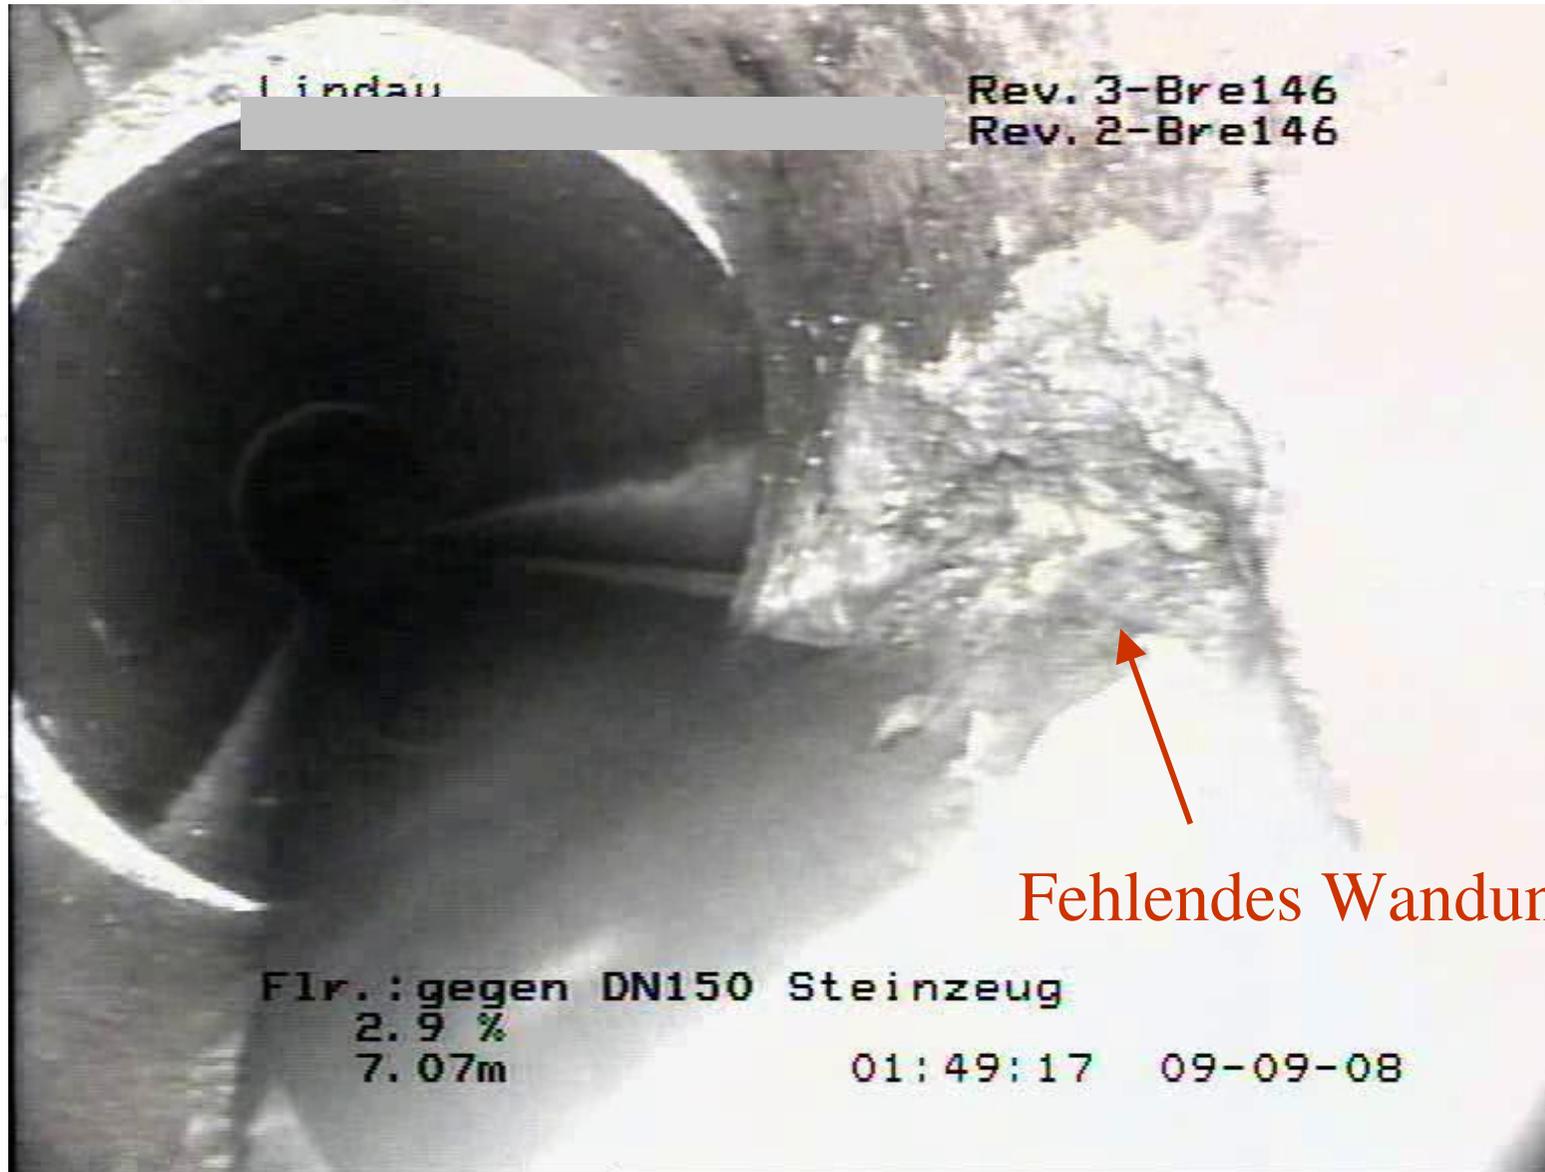
Fehlendes Wandungsteil

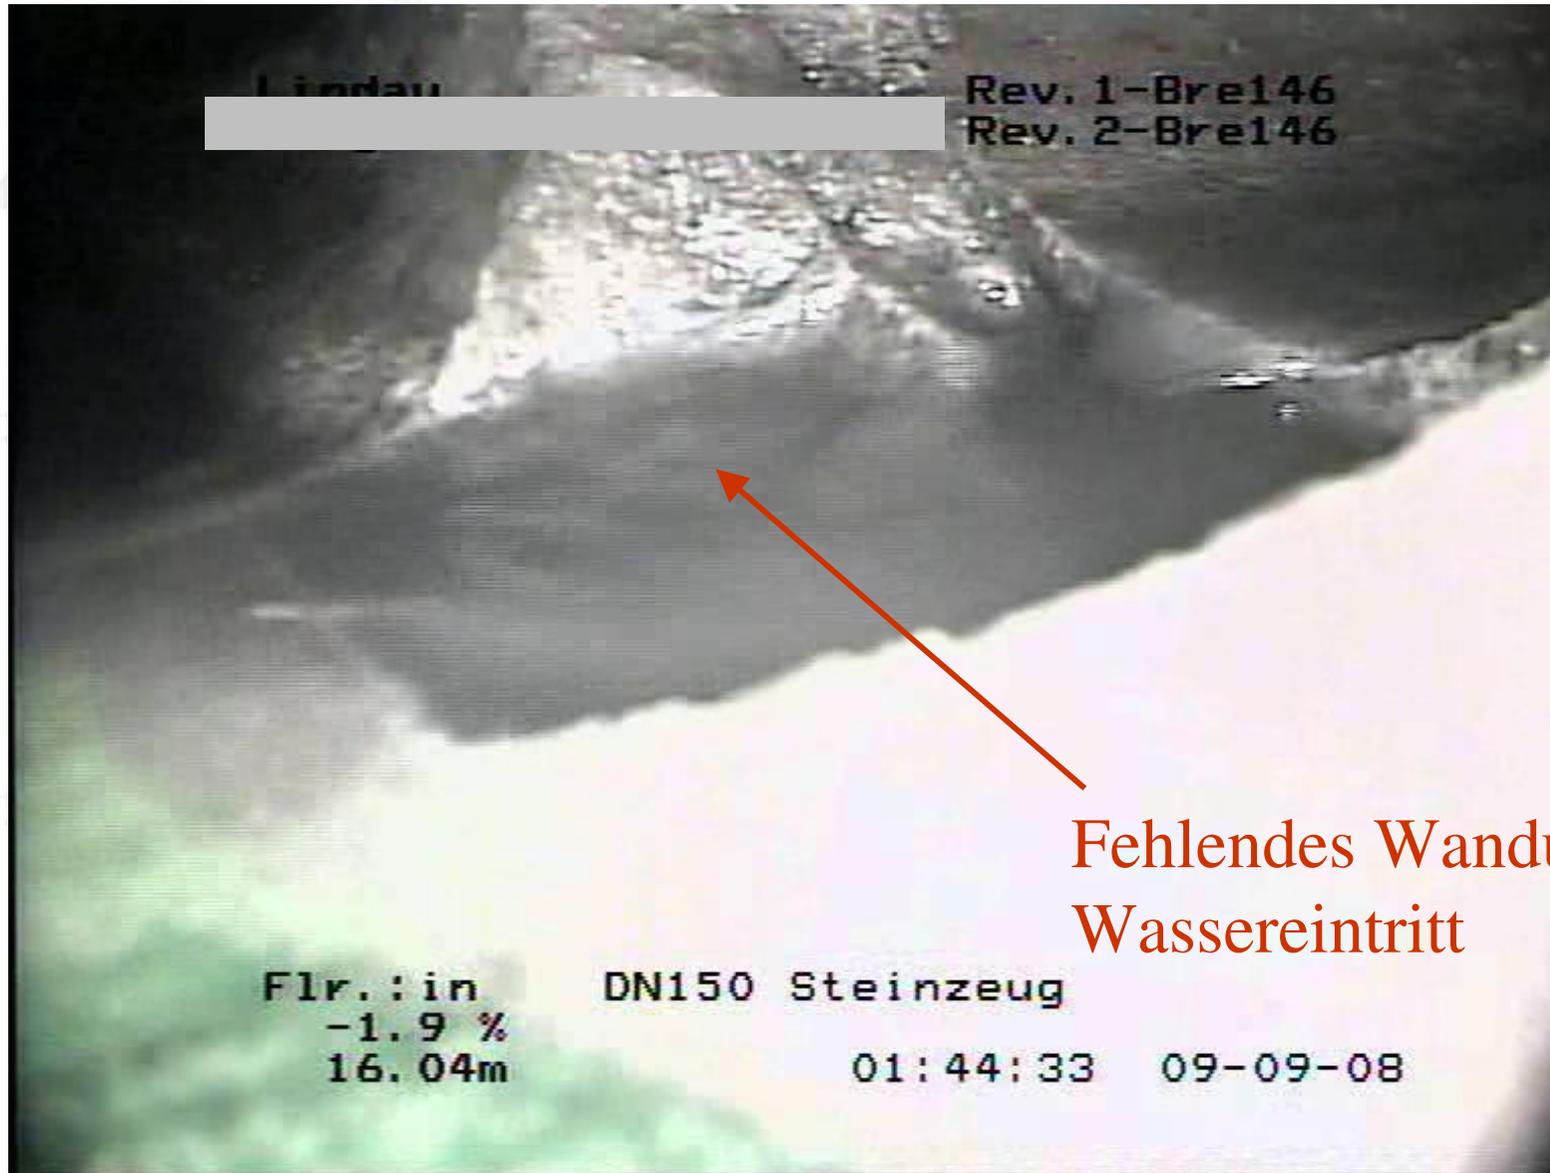
Fehlendes Wandungsteil
Wassereintritt

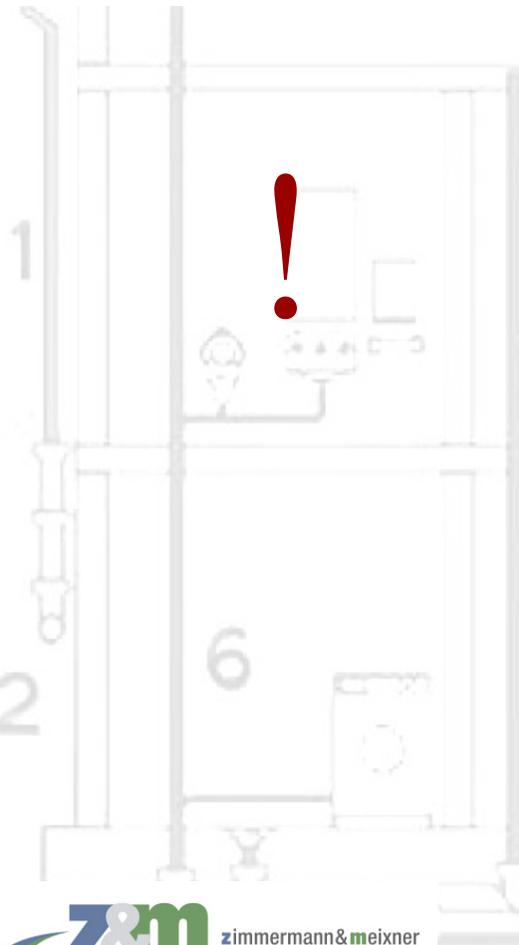
M1:200	Position	Kürzel	Langtext	Video	Bildnr.	SK
Rev.Grenz11						
	0,00m	HA	Haltungsanfang	00:23:14		
	0,50m	PA	Rohranfang	00:23:23		
	1,11m	RS-U4	Scherbenbildung in der Sohle, 6Uhr, großer Schaden, 2.00mm	00:24:07		PL od. Verpressen
	2,82m	RQ-4	Querriss im gesamten Umfang, großer Schaden 0.20 cm, 2.00mm	00:25:34		PL od. Verpressen
	3,23m	K	Krümmmer, Bogen 90.00 ° Anmerkung: Nach oben	00:26:13		
	3,23m	TVS	Kamera kann nicht weiter (Stop)	00:26:27		
	3,33m	IAB	Abbruch der Inspektion	00:26:59		
	3,33m	IGN	Inspektion von Gegenseite aus nicht möglich	00:27:11

*große Abbrüche
ges. Umfang*

! Fett!

Rev.Grenz 11GA02	Rev.Grenz 11	Primärschaden	2 Stück	Partliner/Verpressen	
		Sekundärschaden		Fettablagerungen entfernen	
				EP-Netto	GP-Netto
BAUSTELLENEINRICHTUNG		1,00 psch		€ 100,00	€ 100,00
PARTLINER/VERPRESSEN DN150		2,00 Stück		€ 200,00	€ 400,00
FRÄSARBEITEN		2,00 Stück		€ 50,00	Bedarf
KANALREINIGUNG VOR SANIERUNG		4,00 m		€ 2,50	€ 10,00
FETTABLAGERUNG ENTFERNEN		4,00 m		€ 25,00	€ 100,00
Sanierungsdokumentation		4,00 m		€ 2,50	€ 10,00
		NETTO		ca.	€ 620,00
		zzgl. MwSt.		ca.	€ 117,80
		BRUTTO		ca.	€ 737,80

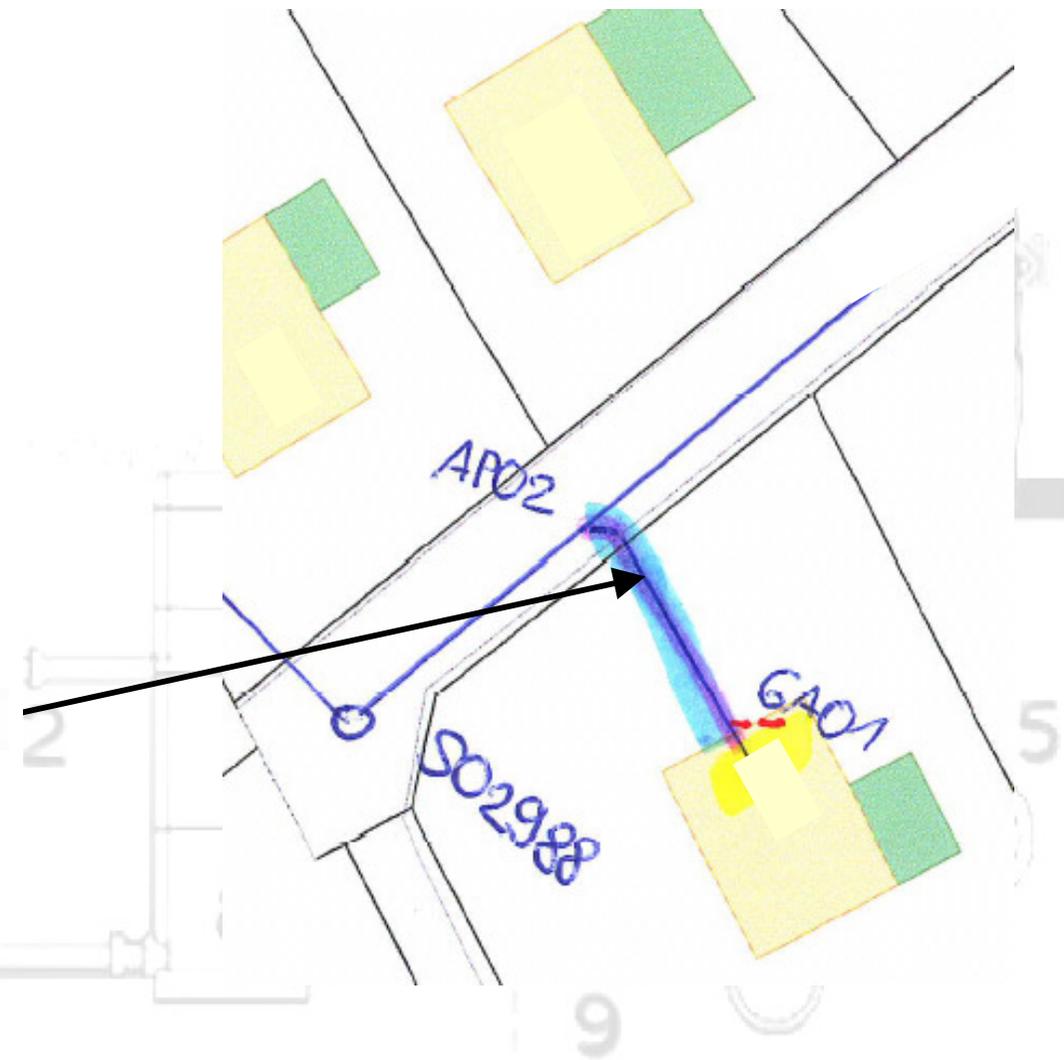
Position	Kürzel	Langtext	Video	Bildnr.SK
0,00m	HA	Haltungsanfang	01:43:01	
0,00m	PA	Rohranfang	01:43:12	
0,15m	HIE-4	Inkrustation im gesamten Umfang, eindringendes Wasser, großer Schaden 3.00 % Querschnittsflächenreduktion	01:43:34	FRZ / SU von Hauptpl. PL/Korpr.
1,26m	K	Krümmen, Bogen 45.00 ° Anmerkung: Nach rechts	01:44:47	
7,39m	A--R-	Abzweig im rechten Kämpfer, 3Uhr	01:47:37	
7,64m	K	Krümmen, Bogen 15.00 ° Anmerkung: Nach oben	01:48:05	
8,99m	SE-L4	Einragender Stutzen im linken Kämpfer, 10Uhr, großer Schaden 6.00 cm, 30.00% Querschnittsflächenreduktion	01:49:10	FR 1D OFFEN
9,30m	TVS	Kamera kann nicht weiter (Stop)	01:50:42	
9,30m	IAB	Abbruch der Inspektion	01:50:52	
9,30m	IGN	Inspektion von Gegenseite aus nicht möglich	01:51:24

Offene Bauweise

Primärschaden 2 Stück Fräsen (Inkrustation und Stützen)

Primärschaden 1 Stück Partliner/Verpressen

Empfehlung: Einbau Hausanschlußkontrollschacht

Hinweis: Regenwassertrennung vornehmen

Sanierung im Zuge der Regenwassertrennung

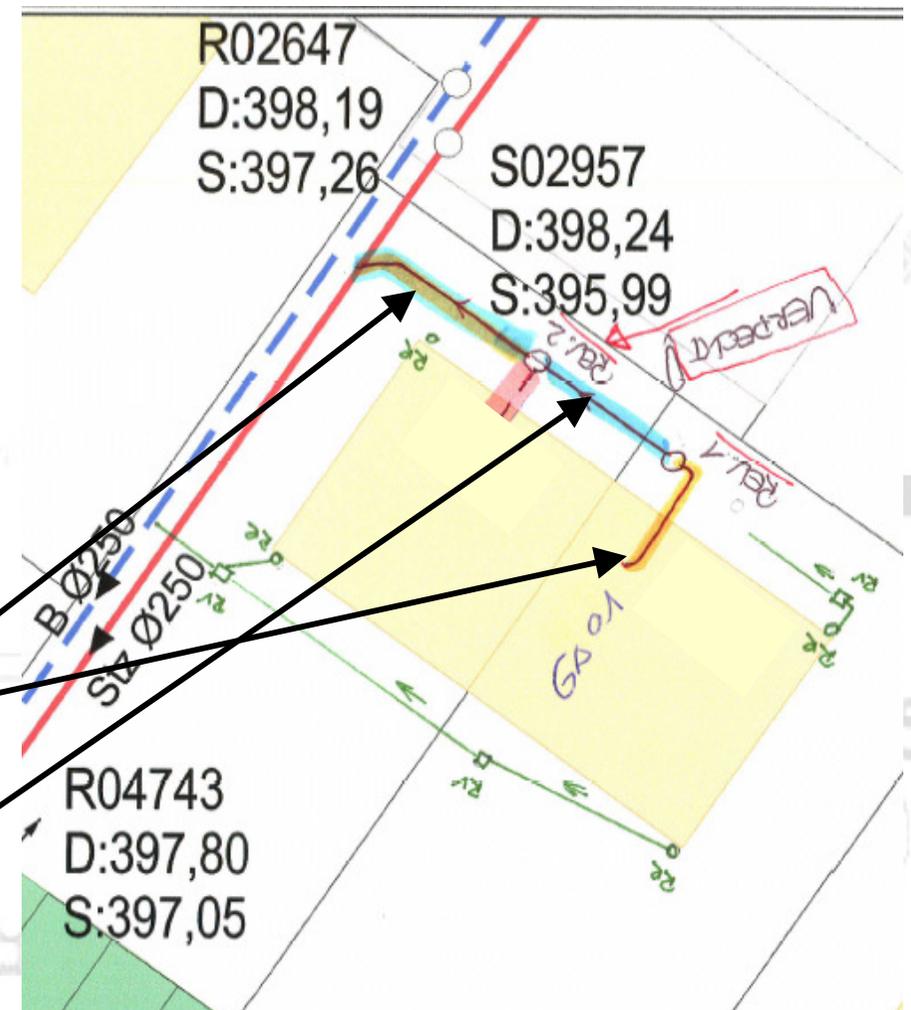
M1:250	Position	Kürzel	Langtext	Video	Bildnr.	SK
Rev.2Grenz13a/b						
	0,00m	HA	Haltungsanfang	00:49:19		
	0,27m	PA	Rohranfang	00:49:36		
	1,03m	LH-L3	horizontaler Versatz im linken Kämpfer, 9Uhr, mittlerer Schaden 2.00 cm, 40.00% Versatz in bez. auf Wandstärke	00:50:09		
	2,15m	LH-R3	horizontaler Versatz im rechten Kämpfer, 3Uhr, mittlerer Schaden 2.00 cm, 40.00% Versatz in bez. auf Wandstärke	00:50:43		
	4,22m	LH-R3	horizontaler Versatz im rechten Kämpfer, 3Uhr, mittlerer Schaden 2.00 cm, 40.00% Versatz in bez. auf Wandstärke	00:51:23		
	5,25m	K	Krümmen, Bogen 45.00 ° Anmerkung: Nach links	00:51:50		
	6,66m	PE	Rohrende	00:52:33		
	6,66m	EH	Haltungsende	00:52:42

Leitung im Bogen verlegt!

Rev.2Grenz13a/b	Hauptkanal	Primärschaden		Inliner	
				EP-Netto	GP-Netto
BAUSTELLENEINRICHTUNG		1,00	psch	€ 250,00	€ 250,00
HAUSANSCHLUSSLINER		7,00	m	€ 200,00	€ 1.400,00
FRÄSARBEITEN		1,00	Stück	€ 50,00	€ 50,00
KANALREINIGUNG VOR SANIERUNG		7,00	m	€ 2,50	€ 17,50
Sanierungsdokumentation		7,00	m	€ 2,50	€ 17,50
		NETTO		ca.	€ 1.735,00
		zzgl. MwSt.		ca.	€ 329,65
		BRUTTO		ca.	€ 2.064,65
