VORGEHENSWEISE FÜR EINE GANZHEITLICHE SANIERUNGSPLANUNG

Dipl.-Ing.(FH) Stefan Wagner

23.02.2010

ÜBERPRÜFUNG und SANIERUNG von GRUNDSTÜCKSENTWÄSSERUNGEN

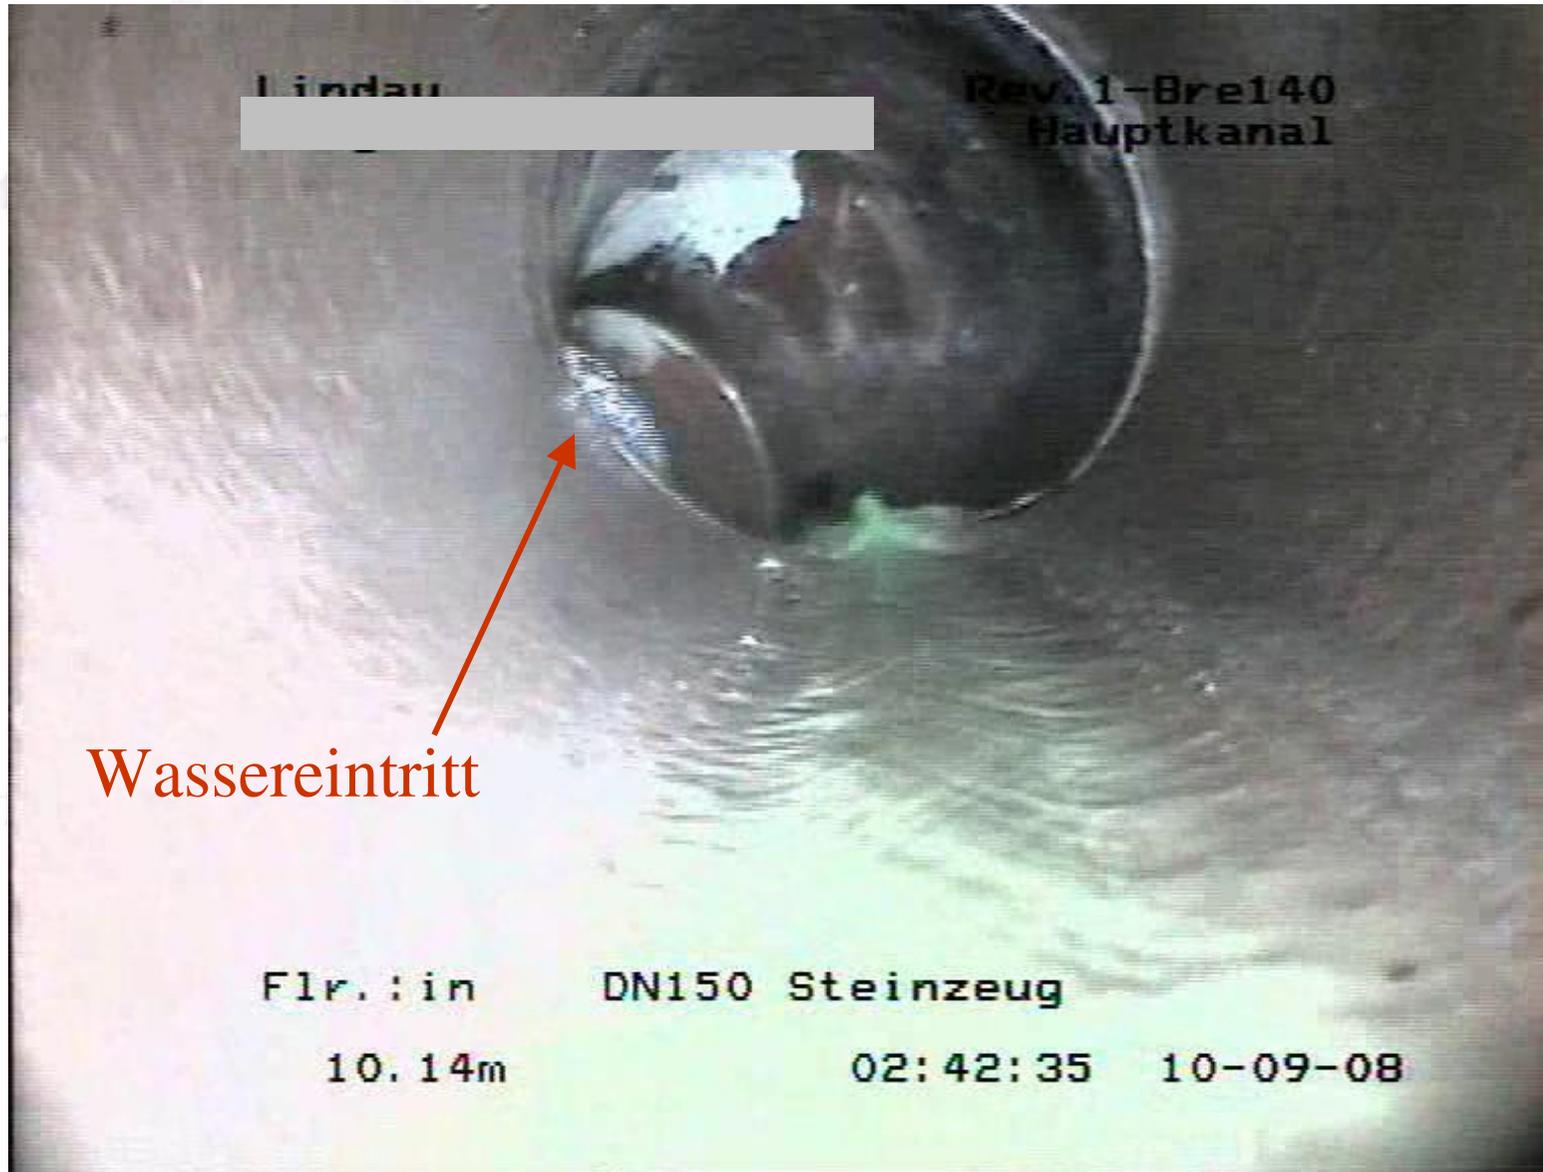
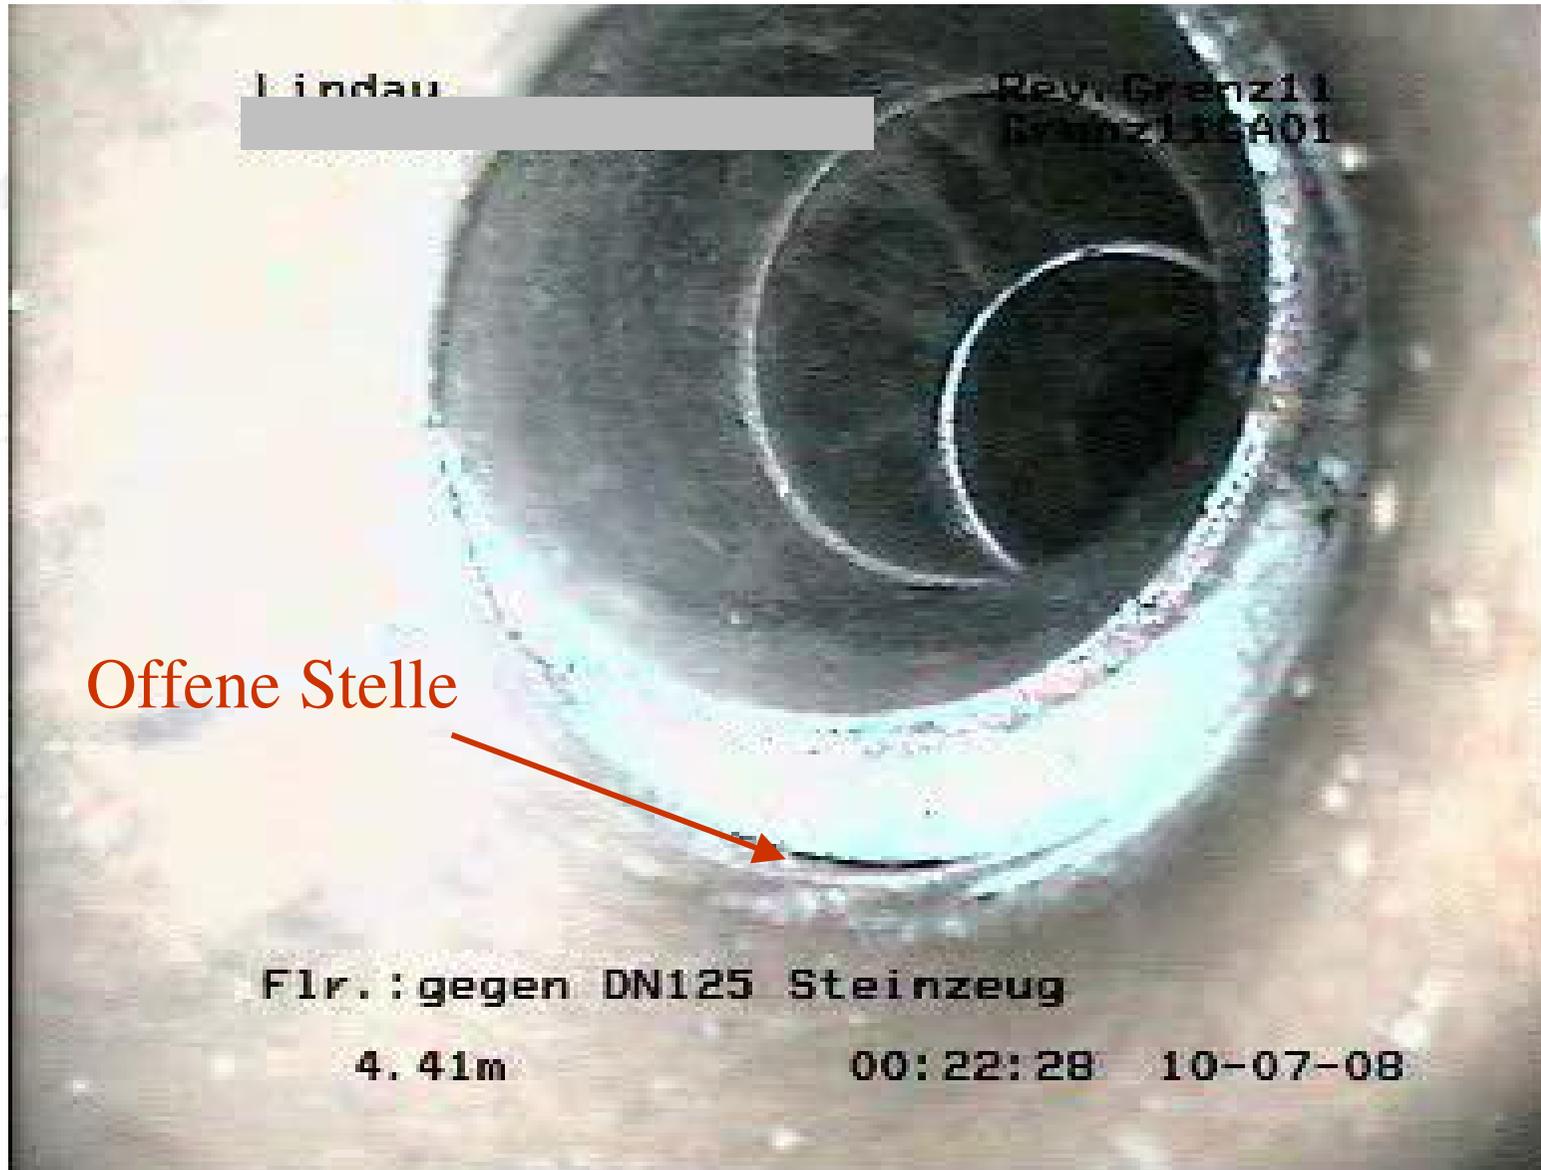
Bruch/Scherbe

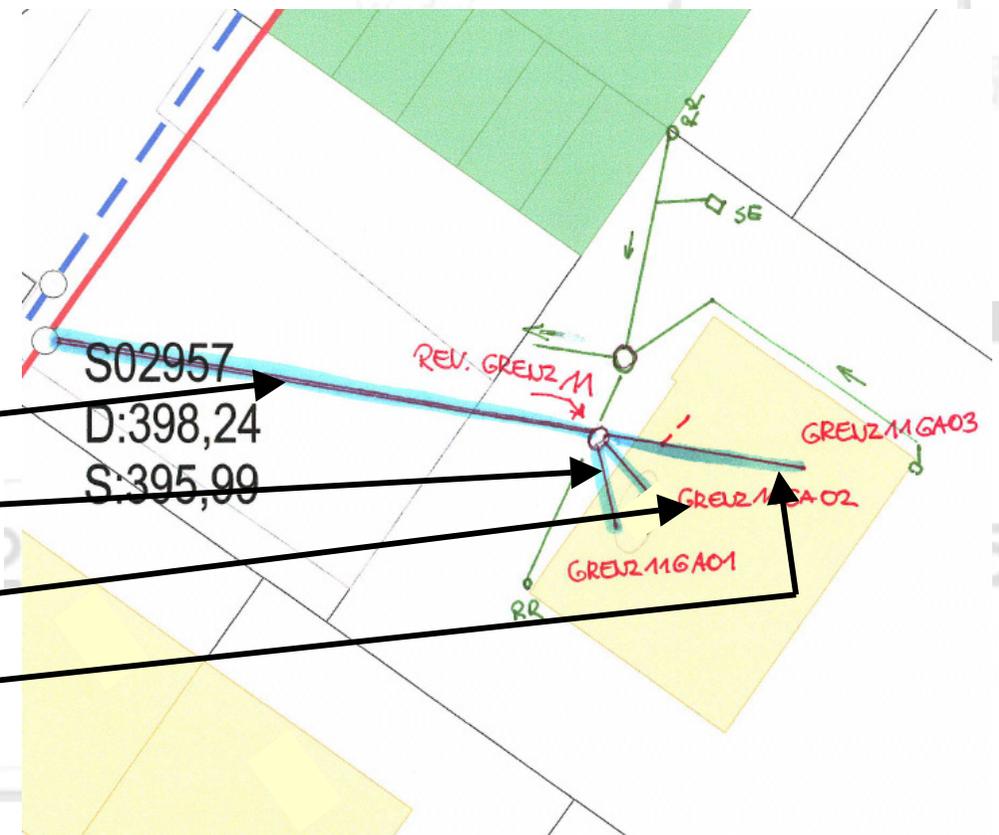
Innensanierung	1 Stück Partliner/Verpressen
Primärschaden	
Innensanierung	2 Stück Partliner/Verpressen
Primärschaden	
Sekundärschaden	Fettablagerungen entfernen
Innensanierung	3 Stück Partliner/Verpressen
Primärschaden	
Sekundärschaden	Ausbiegung unter Gebäude

Rev.Grenz 11	S02957	Primärschaden	1 Stück	Partliner/Verpressen	
				EP-Netto	GP-Netto
BAUSTELLENEINRICHTUNG		1,00 psch		€ 100,00	€ 100,00
PARTLINER/VERPRESSEN DN150		1,00 Stück		€ 200,00	€ 200,00
FRÄSARBEITEN		1,00 Stück		€ 50,00	Bedarf
KANALREINIGUNG VOR SANIERUNG		22,00 m		€ 3,00	€ 66,00
Sanierungsdokumentation		22,00 m		€ 2,50	€ 55,00
		NETTO		ca.	€ 421,00
		zzgl. MwSt.		ca.	€ 79,99
		BRUTTO		ca.	€ 500,99

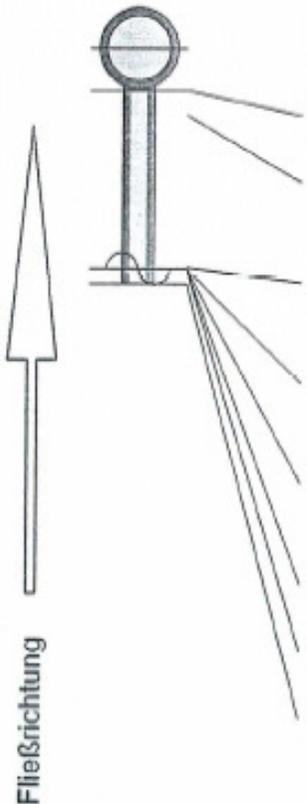
Rev.1Grenz13a/b | Rev.1Grenz13GA01 | kein Handlungsbedarf

M1:100	Position	Kürzel	Langtext	Video	Bildnr.	SK
Rev.1Grenz13a/b						
	0,00m	HA	Haltungsanfang	00:00:13		
	0,50m	PA	Rohranfang	00:00:22		
	0,80m	K	Krümmen, Bogen 90.00 ° Anmerkung: Nach rechts	00:00:56		
	2,61m	K	Krümmen, Bogen 90.00 ° Anmerkung: Nach rechts	00:02:02		
	2,62m	QVN	Nennweitenveränderung 100.00 mm Anmerkung: Reduzierung geschätzt!	00:02:19		
	2,62m	WV	Werkstoffveränderung Anmerkung: Auf Guss	00:02:33		
	2,62m	TVS	Kamera kann nicht weiter (Stop)	00:02:47		
	2,62m	IAB	Abbruch der Inspektion	00:02:57		
	2,80m	IA	Auftraggeber verzichtet auf weitere Untersuchung	00:03:25

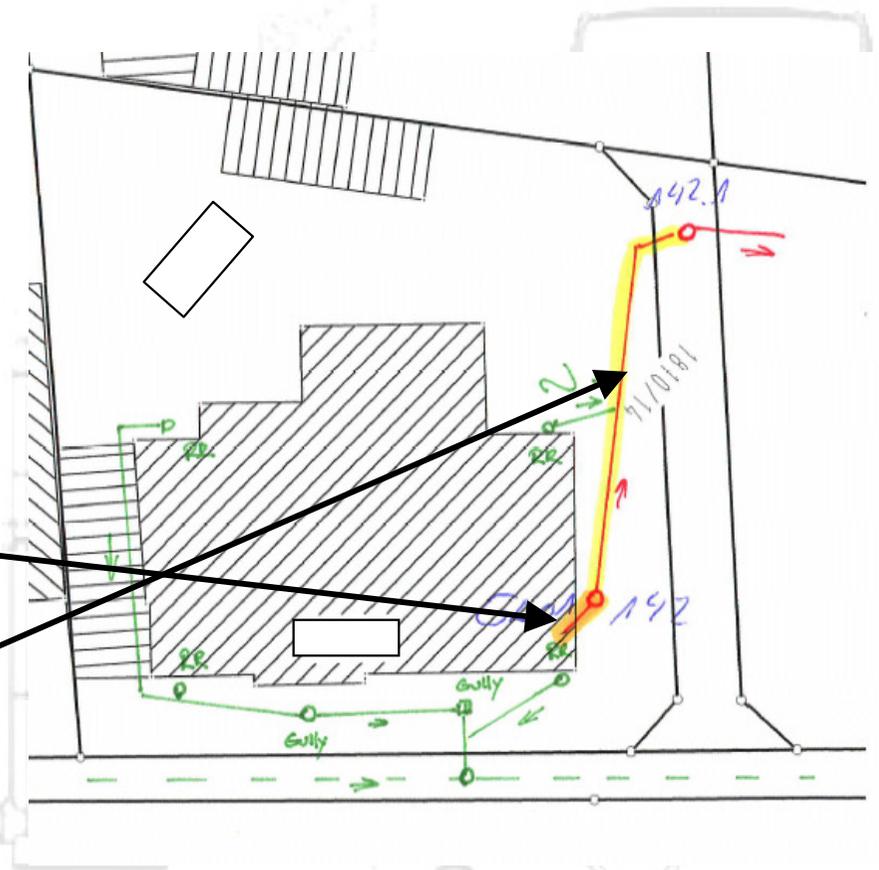
Rev.142	Rev.142GA01	kein Handlungsbedarf
Rev.142	Rev.142.1	Innensanierung Sekundärschaden 2 Stück Ablagerungen entfernen Sekundärschaden 1 Stück Stutzen nicht fachgerecht Sekundärschaden Ablagerungen Gesamt Leitung intensiv reinigen

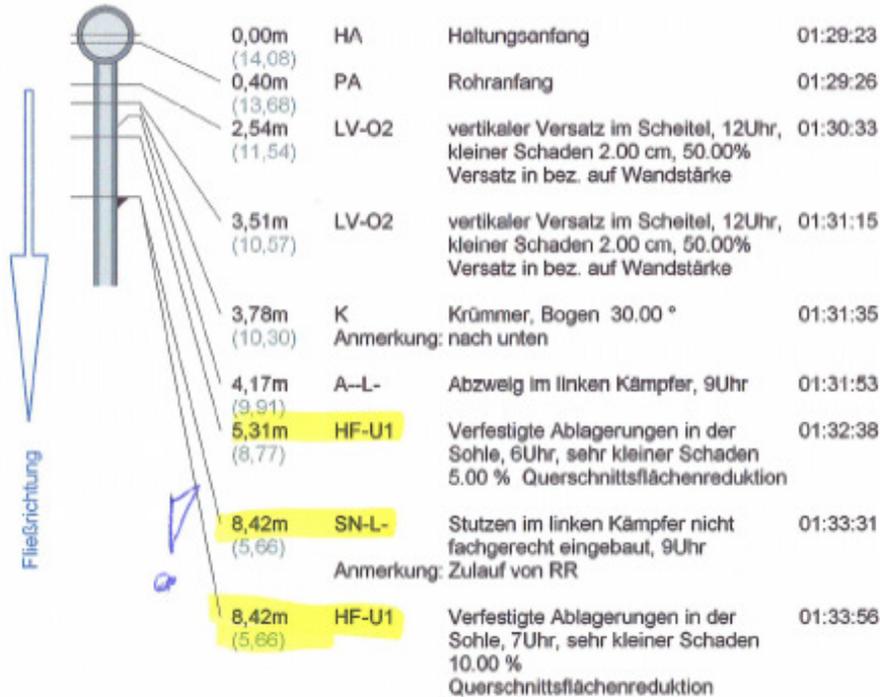
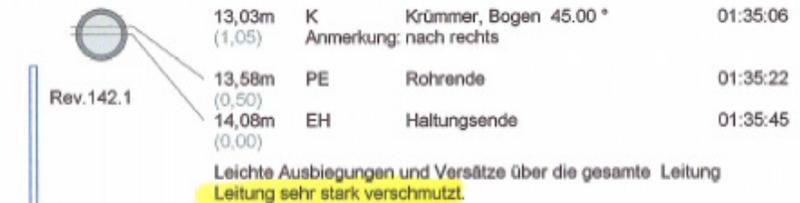
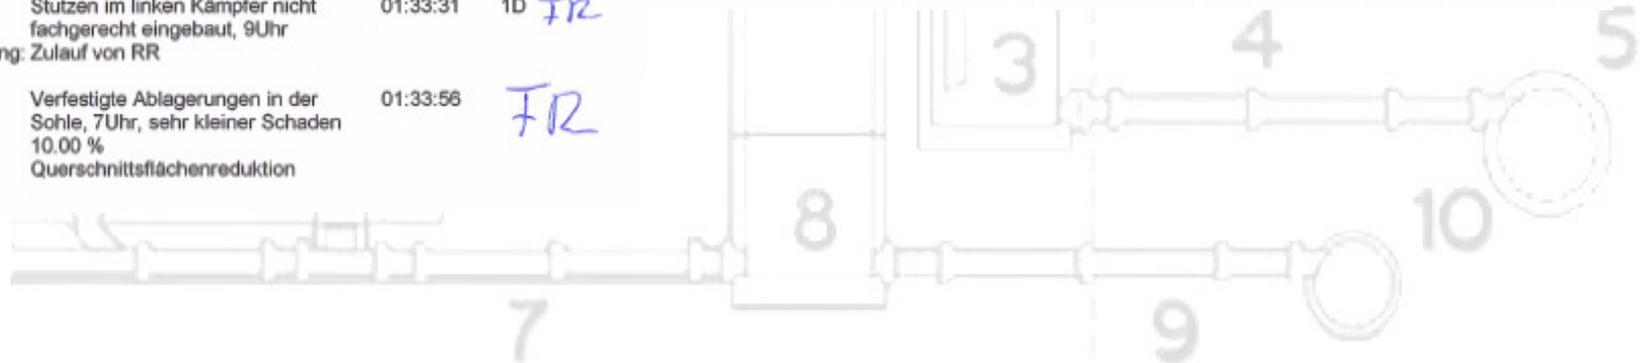
M1:300 Position Kürzel Langtext Video Bildnr. SK
Rev.142

Rev.142	Rev.142.1	Innensanierung			
		Sekundärschaden	2 Stück	Ablagerungen entfernen	
		Sekundärschaden	1 Stück	Stützen nicht fachgerecht	
		Sekundärschaden	Ablagerungen	Gesamt Leitung intensiv reinigen	
				EP-Netto	GP-Netto
BAUSTELLENEINRICHTUNG		1,00	psch	€ 100,00	€ 100,00
STUTZEN SANIEREN		1,00	Stück	€ 350,00	€ 350,00
STARKE VERSCHÜTZUNG		14,00	m	€ 20,00	€ 280,00
FRÄSARBEITEN		3,00	Stück	€ 120,00	€ 360,00
KANALREINIGUNG VOR SANIERUNG		14,00	m	€ 5,00	€ 70,00
Sanierungsdokumentation		14,00	m	€ 2,50	€ 35,00
		NETTO		ca.	€ 1.195,00
		zzgl. MwSt.		ca.	€ 227,05
		BRUTTO		ca.	€ 1.422,05

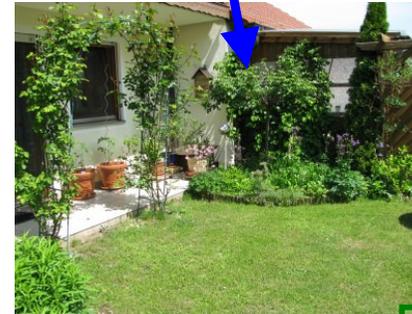
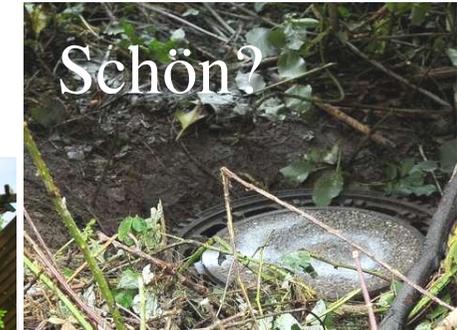
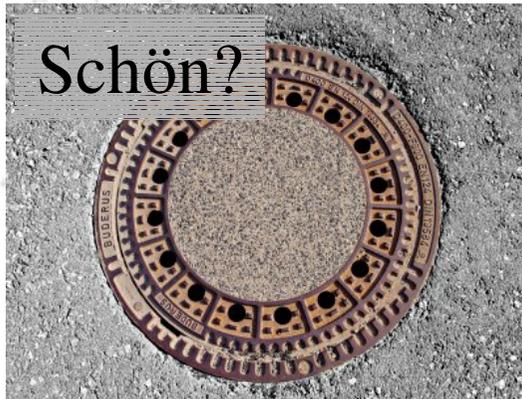
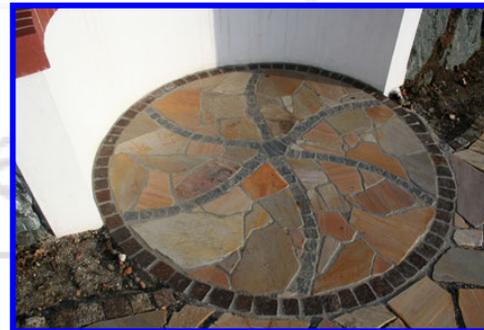
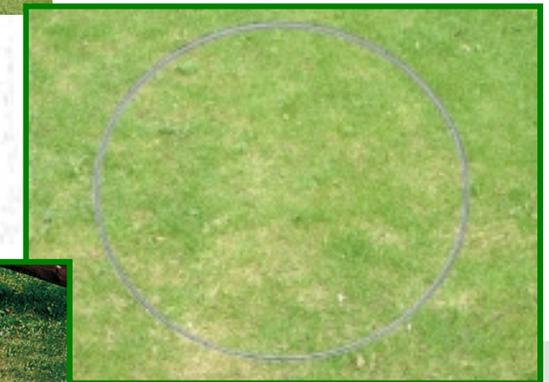
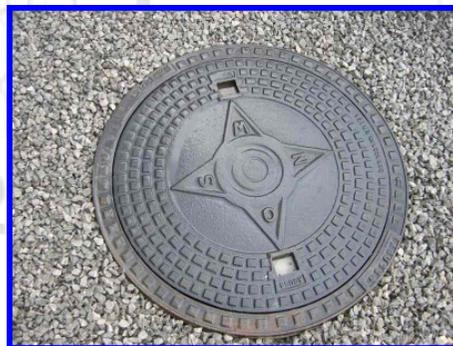
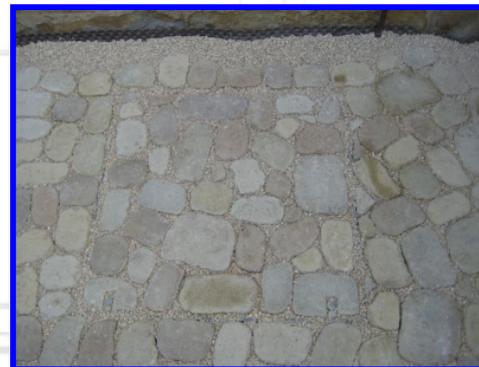
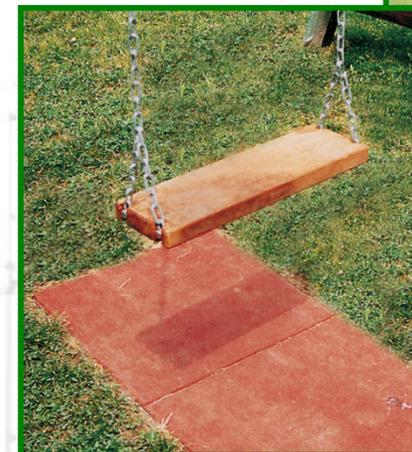
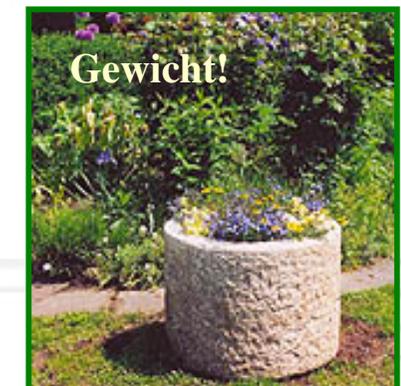
So nicht!

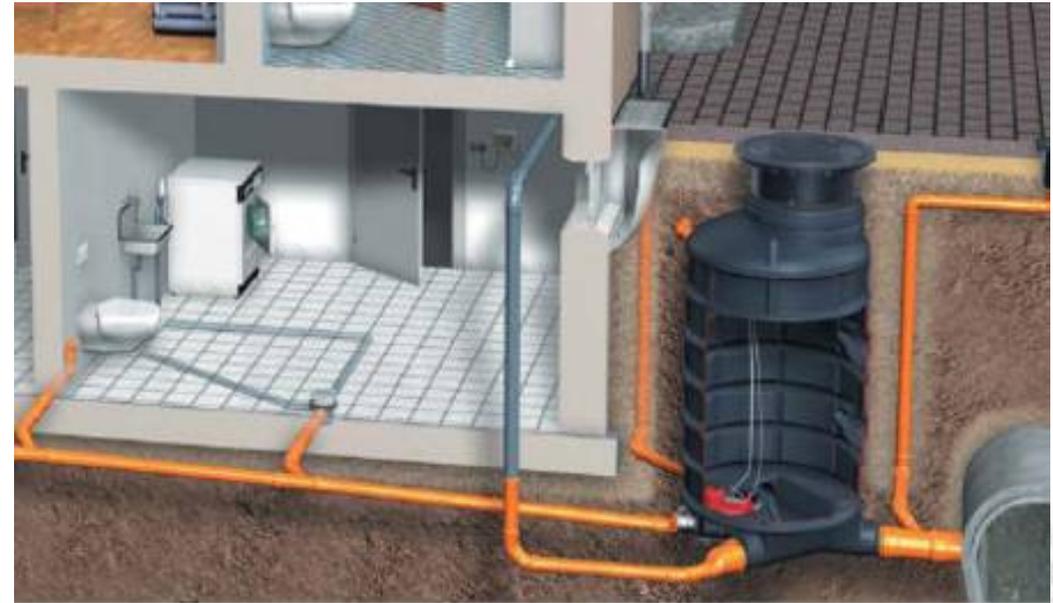
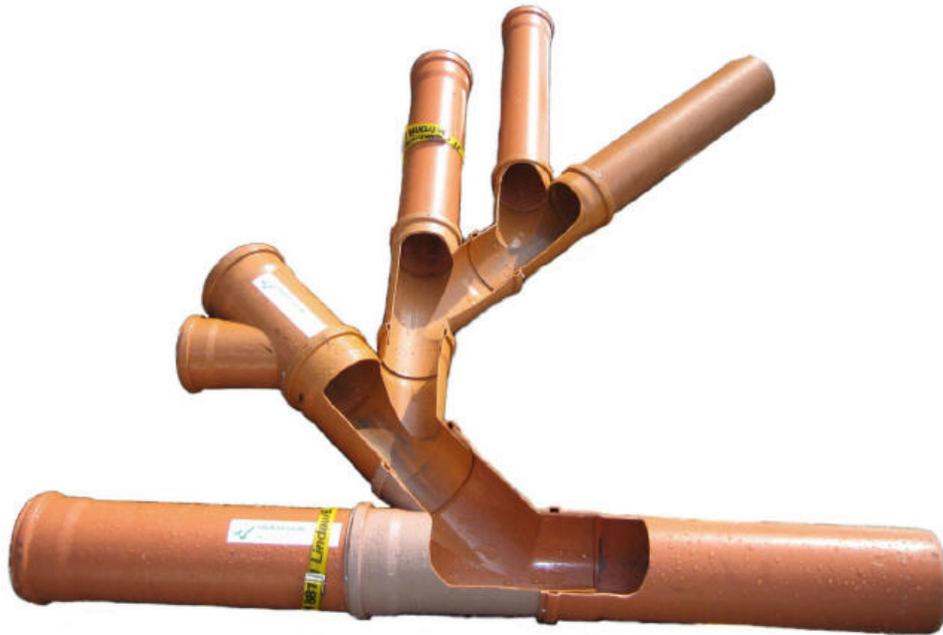
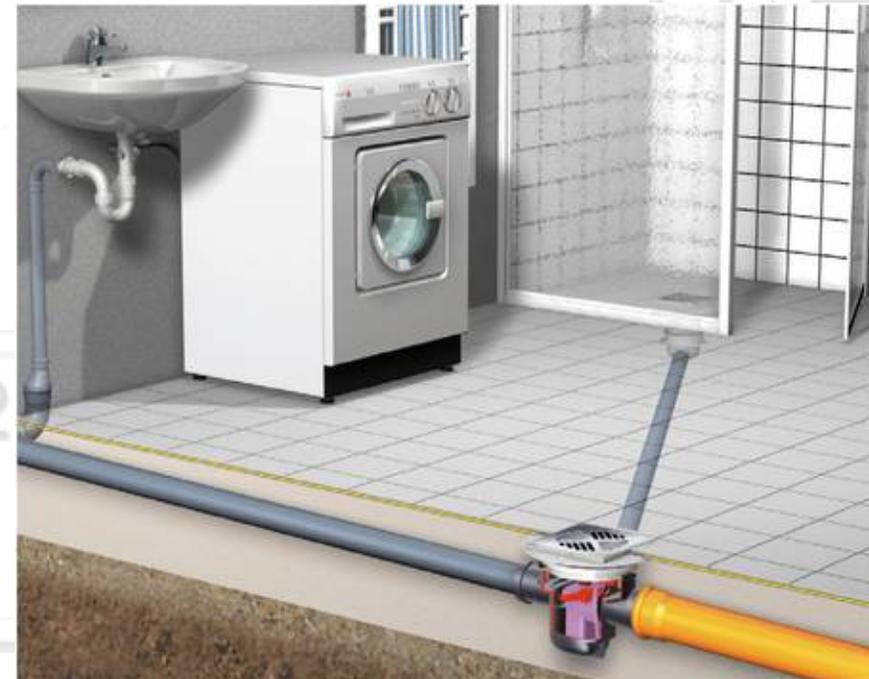
Leitungsführung / -struktur

DIN1986-100: Bögen $\leq 45^\circ$
Empfehlung für die Praxis $\leq 30^\circ$
